Rapport N°: 6095140/1/1/1  
Rapport établi le 05/02/2014

## **RAPPORT de repérage des matériaux et produits contenant de l'amiante à intégrer au dossier technique amiante**

| Lieu d'intervention : <b>IMMEUBLE DE BUREAUX</b> | | Propriétaire |
| Adresse : <b>3ter Avenue Gambetta<br/>02 007 LAON CEDEX</b> | | SDIS DE L' AISNE<br>Rue William Henry Waddington<br>CS 20659<br>02 007 LAON CEDEX |

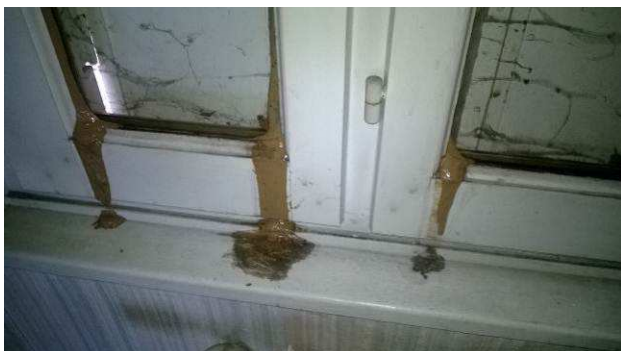
| Date du repérage | Matériau | Repérage | Localisation du prélèvement ou du matériau | Présence amiante | Critère | Observation | Réf. photo |
|---|---|---|---|---|---|---|---|
| 05/02/2014 | <b>Joint de vitrage</b><br>(Matériau souple collant marron clair) | P 1 | Bâtiment - RDC – 1<br>- Paroi verticale intérieure | NON | Résultat d'analyse | Voir localisation en Annexe2 | Photo n° 1 |

P 1: Bâtiment - RDC - 1 - Joint de vitrage - Photo n° 1

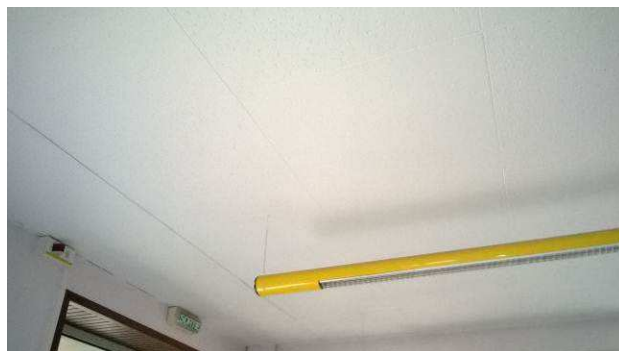
| Date du repérage | Matériau | Repérage | Localisation du prélèvement ou du matériau | Présence amiante | Critère | Observation | Réf. photo |
|---|---|---|---|---|---|---|---|
| 05/02/2014 | <b>Faux-plafond</b><br>(Matériau compact friable fibreux beige et enduit blanc) | P 2 | Bâtiment - RDC - 3<br>- Plafond | NON | Résultat d'analyse | Voir localisation en Annexe2 | Photo n° 2 |

P 2: Bâtiment - RDC - 3 - Faux-plafond - Photo n° 2

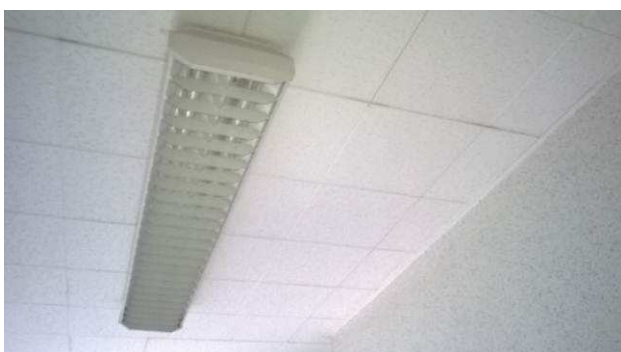
| Date du repérage | Matériau | Repérage | Localisation du prélèvement ou du matériau | Présence amiante | Critère | Observation | Réf. photo |
|---|---|---|---|---|---|---|---|
| 05/02/2014 | <b>Faux-plafond plaque 30x30</b><br>(Matériau compact friable fibreux beige et enduit blanc) | P 3 | Bâtiment - R+1 - 20<br>- Plafond | NON | Résultat d'analyse | Voir localisation en Annexe2 | Photo n° 3 |

P 3: Bâtiment - R+1 - 20 - Faux-plafond plaque 30x30 - Photo n° 3

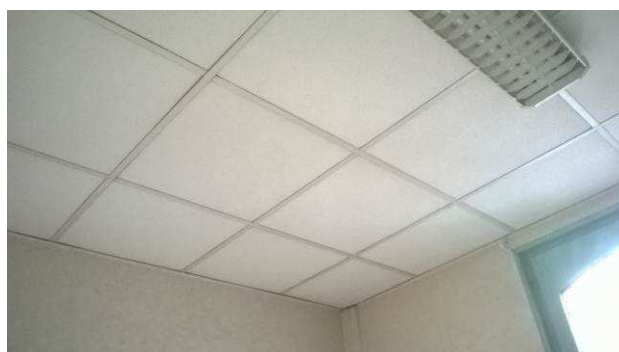
| Date du repérage | Matériau | Repérage | Localisation du prélèvement ou du matériau | Présence amiante | Critère | Observation | Réf. photo |
|---|---|---|---|---|---|---|---|
| 05/02/2014 | <b>Faux-plafond</b><br>(Matériau compact friable fibreux beige et enduit blanc) | P 4 | Bâtiment - R+1 – 21<br>-Plafond | NON | Résultat d'analyse | Voir localisation en Annexe2 | Photo n° 4 |

P 4: Bâtiment - R+1 - 21 - Faux-plafond - Photo n° 4

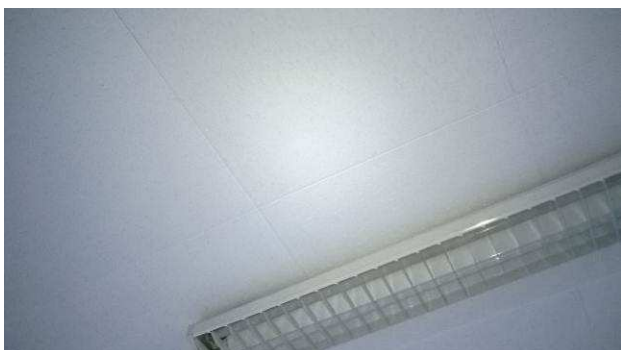
| Date du repérage | Matériau | Repérage | Localisation du prélèvement ou du matériau | Présence amiante | Critère | Observation | Réf. photo |
|---|---|---|---|---|---|---|---|
| 05/02/2014 | <b>Faux-plafond</b><br>(Matériau compact friable fibreux beige et enduit blanc) | P 5 | Bâtiment - R-1 – 40<br>- Plafond | NON | Résultat d'analyse | Voir localisation en Annexe2 | Photo n° 5 |

P 5: Bâtiment - R-1 - 40 - Faux-plafond - Photo n° 5

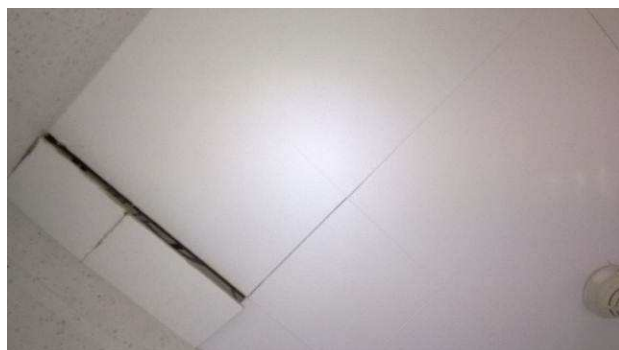
| Date du repérage | Matériau | Repérage | Localisation du prélèvement ou du matériau | Présence amiante | Critère | Observation | Réf. photo |
|---|---|---|---|---|---|---|---|
| 05/02/2014 | <b>Faux-plafond</b><br>(Matériau compact friable fibreux marron et enduit blanc) | P 6 | Bâtiment - R-1 – 47<br>- Plafond | NON | Résultat d'analyse | Voir localisation en Annexe2 | Photo n° 6 |

P 6: Bâtiment - R-1 - 47 - Faux-plafond - Photo n° 6

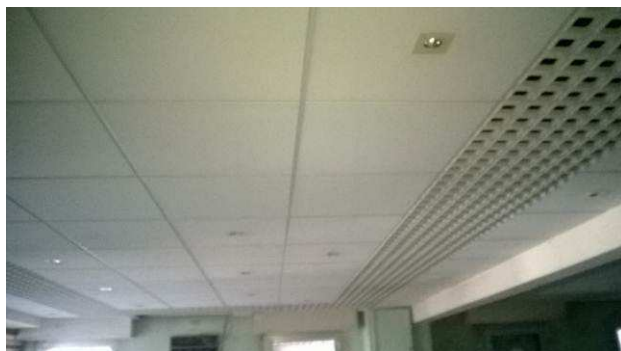
| Date du repérage | Matériau | Repérage | Localisation du prélèvement ou du matériau | Présence amiante | Critère | Observation | Réf. photo |
|---|---|---|---|---|---|---|---|
| 05/02/2014 | <b>Faux-plafond</b><br>(Matériau compact friable fibreux beige et enduit blanc) | P 7 | Bâtiment - R-1 – 51<br>- Plafond | NON | Résultat d'analyse | Voir localisation en Annexe2 | Photo n° 7 |

P 7: Bâtiment - R-1 - 51 - Faux-plafond - Photo n° 7

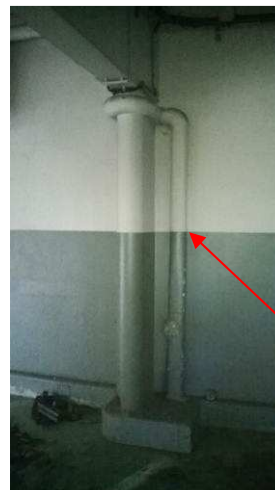
| Date du repérage | Matériau | Repérage | Localisation du matériau ou produit | Présence amiante | Critère | Observation | Réf. photo | Etat de conservation | Mesure obligatoire associée |
|---|---|---|---|---|---|---|---|---|---|
| 05/02/2014 | <b>Calorifugeage</b><br>(Matériau souple bitumineux noir et matériau semi-dur friable blanc<br>Matériau friable fibreux rose) | P 8 | Bâtiment - RDC – 94,95<br><br>- Conduit, canalisation et équipement intérieur | OUI | Résultat d'analyse | Voir localisation en Annexe2 | Photo n° 8 | 1 | évaluation périodique |

P 8: Bâtiment - RDC – 94,95 - Calorifugeage - Photo n° 8

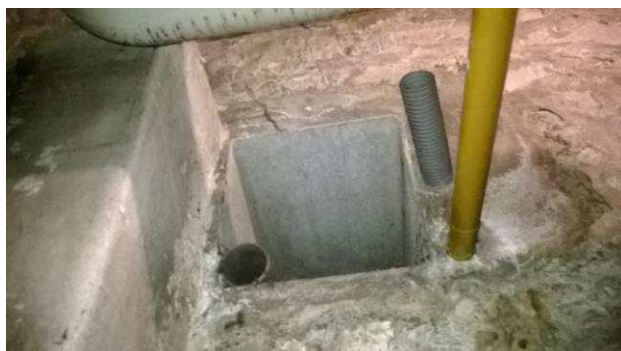
| Date du repérage | Matériau | Repérage | Localisation du matériau ou du produit | Présence amiante | Critère | Observation | Réf. photo | Etat de conservation | Mesure préconisée par l'opérateur |
|---|---|---|---|---|---|---|---|---|---|
| 05/02/2014 | <b>Gaines de ventilation haute</b><br>(Gaines de ventilation haute en amiante ciment) | IV | Bâtiment - R-2 - 68<br><br>- Conduit, canalisation et équipement intérieur | OUI | Jugement personnel | Voir localisation en Annexe2 | Photo n° 9 | Protection physique étanche | EP |

IV : Bâtiment - R-2 - 68 - Gainage de ventilation haute - Photo n° 9

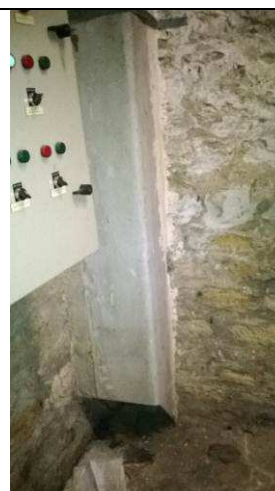
| Date du repérage | Matériau | Repérage | Localisation du matériau ou du produit | Présence<br>amiante | Critère | Observation | Réf.<br>photo | Etat de conservation | Mesure<br>préconisée<br>par<br>l'opérateur |
|---|---|---|---|---|---|---|---|---|---|
| 05/02/2014 | <b>Gaines de ventilation basse</b><br>(Gaines de ventilation basse en amiante ciment) | IV | Bâtiment - R-2 - 68<br>- Conduit, canalisation et équipement intérieur | OUI | Jugement personnel | Voir localisation en Annexe2 | Photo n° 10 | Protection physique étanche | EP |

IV : Bâtiment - R-2 - 68 - Gainage de ventilation basse - Photo n° 10

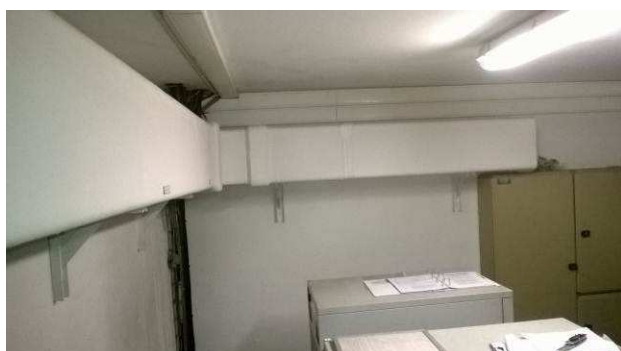
| Date du repérage | Matériau | Repérage | Localisation du matériau ou du produit | Présence<br>amiante | Critère | Observation | Réf.<br>photo | Etat de conservation | Mesure<br>préconisée<br>par<br>l'opérateur |
|---|---|---|---|---|---|---|---|---|---|
| 05/02/2014 | <b>Gaines de ventilation haute</b><br>(Gaines de ventilation haute en amiante ciment) | IV | Bâtiment - R-3 - 87<br>- Conduit, canalisation et équipement intérieur | OUI | Jugement personnel | Voir localisation en Annexe2 | Photo n° 11 | Protection physique étanche | EP |

IV : Bâtiment - R-3 - 87 - Gainage de ventilation haute - Photo n° 11

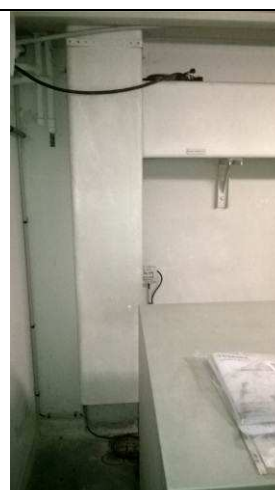
| Date du repérage | Matériau | Repérage | Localisation du matériau ou du produit | Présence<br>amiante | Critère | Observation | Réf.<br>photo | Etat de conservation | Mesure<br>préconisée<br>par<br>l'opérateur |
|---|---|---|---|---|---|---|---|---|---|
| 05/02/2014 | <b>Gaines de ventilation basse</b><br>(Gaines de ventilation basse en amiante ciment) | IV | Bâtiment - R-3 - 87<br>- Conduit, canalisation et équipement intérieur | OUI | Jugement personnel | Voir localisation en Annexe2 | Photo n° 12 | Protection physique étanche | EP |

IV : Bâtiment - R-3 - 87 - Gainage de ventilation basse - Photo n° 12

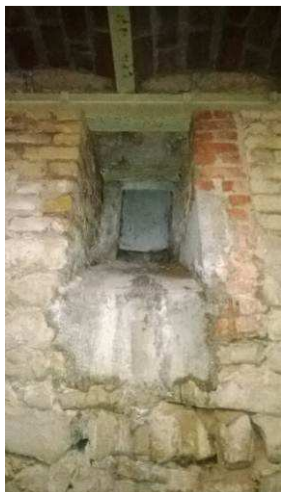
| Date du repérage | Matériau | Repérage | Localisation du matériau ou du produit | Présence<br>amiante | Critère | Observation | Réf.<br>photo | Etat de conservation | Mesure<br>préconisée<br>par<br>l'opérateur |
|---|---|---|---|---|---|---|---|---|---|
| 05/02/2014 | <b>Gaines de ventilation basse</b><br>(Gaines de ventilation basse en amiante ciment) | IV | Bâtiment - R-2 - 60<br>- Conduit, canalisation et équipement intérieur | OUI | Jugement personnel | Voir localisation en Annexe2 | Photo n° 13 | Protection physique étanche | EP |

IV : Bâtiment - R-2 - 60 - Gains de ventilation basse - Photo n°  
13
