Rapport N°: 6095140/1/1/1  
Rapport établi le 05/02/2014

## **RAPPORT de repérage des matériaux et produits contenant de l'amiante à intégrer au dossier technique amiante**

| Lieu d'intervention : <b>IMMEUBLE DE BUREAUX</b> | | Propriétaire |
| Adresse : <b>3ter Avenue Gambetta<br/>02 007 LAON CEDEX</b> | | SDIS DE L' AISNE<br>Rue William Henry Waddington<br>CS 20659<br>02 007 LAON CEDEX |

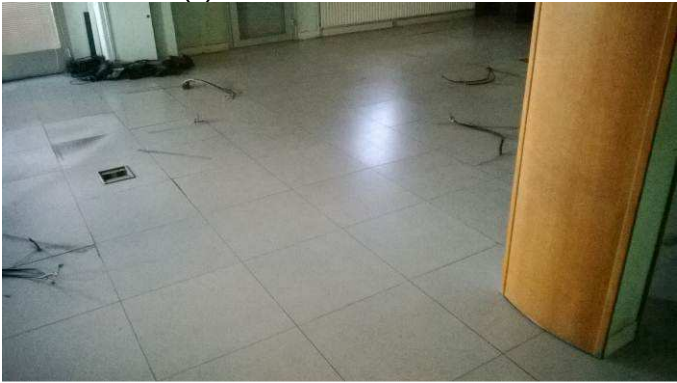
| <p>Bâtiment - R-1,R-2<br/>- <b>Plancher technique</b></p> | <p>Zone non visité(e) : accessibilité restreinte</p> |

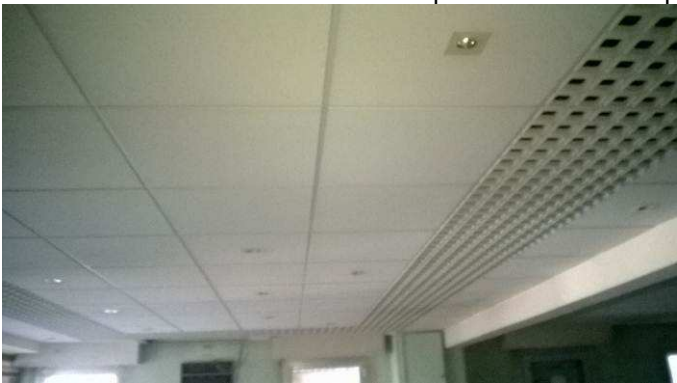
| <p>Bâtiment - R-3,R-2,R-1,RDC,R+1<br/>- <b>Plénum</b></p> | <p>Plenum inaccessible en raison de la présence d'un faux plafond.</p> |

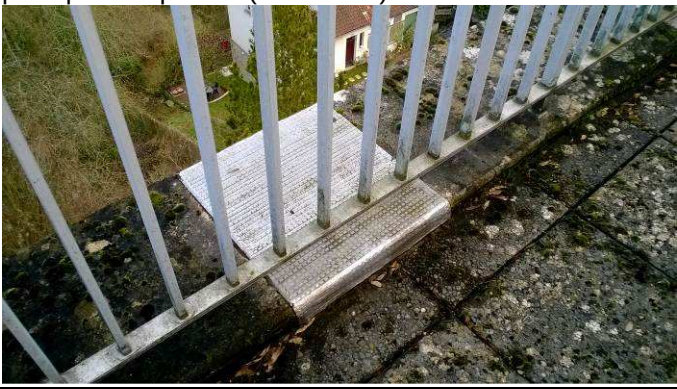
| <p>Bâtiment - R+1<br/>- <b>Terrasse</b></p> | <p>Pas d'échantillon car le prélèvement nuirait à la destination du principale du produit (étanchéité).</p> |
